Фотоматериалы

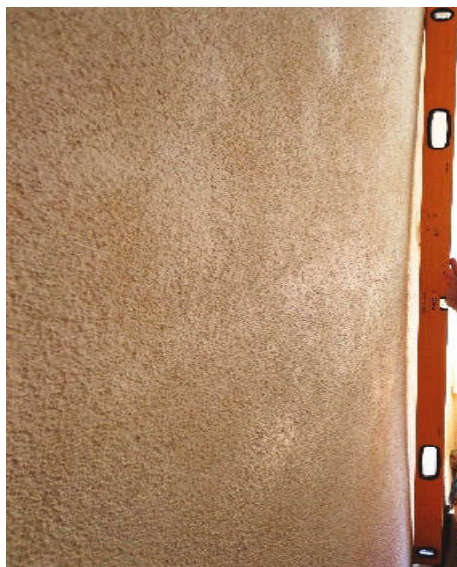
Фото 1. №209 Зазор между контрольной рейкой и проверяемой поверхностью стены -20 мм

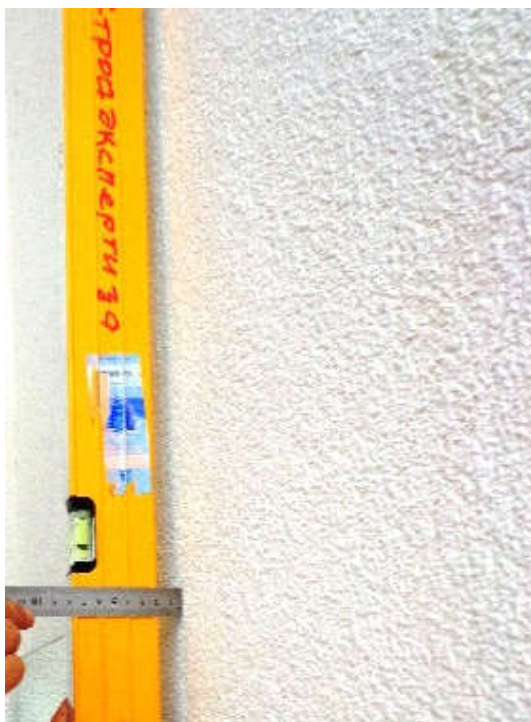
№312 отклонение поверхности стен

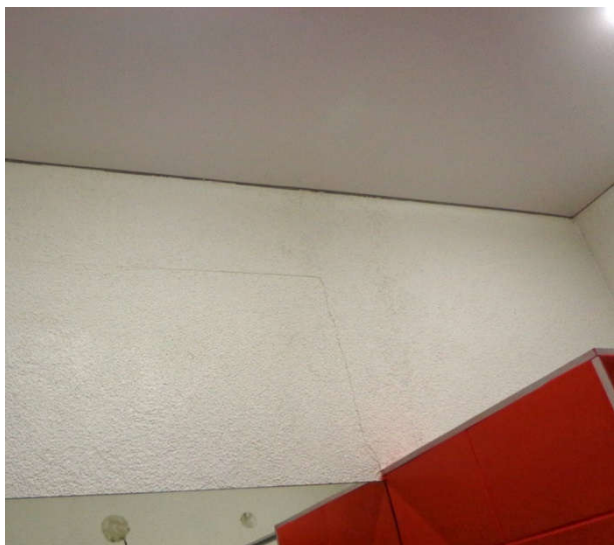
№312 некачественная штукатурка

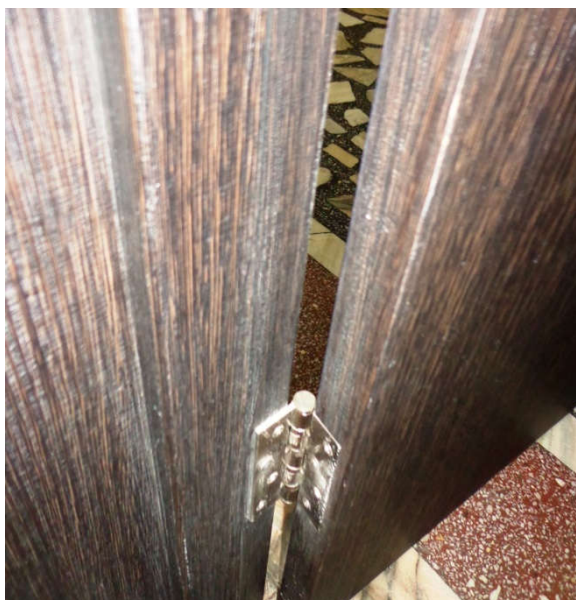
№311 дверные петли не врезаны в коробку

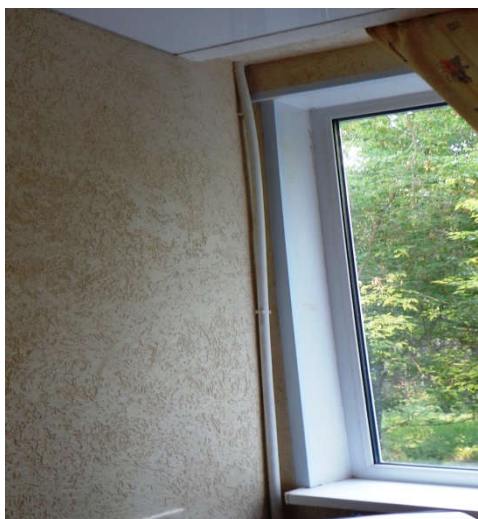
№226 отклонения стояка отопления

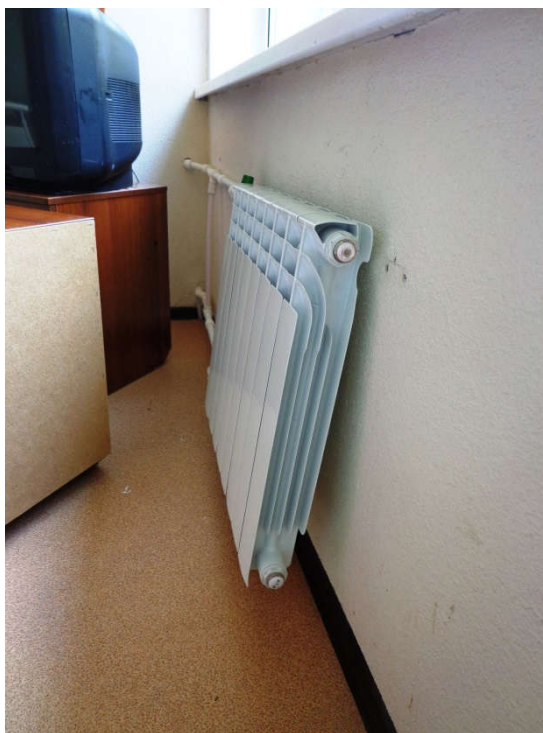
№322 некачественная установка радиатора

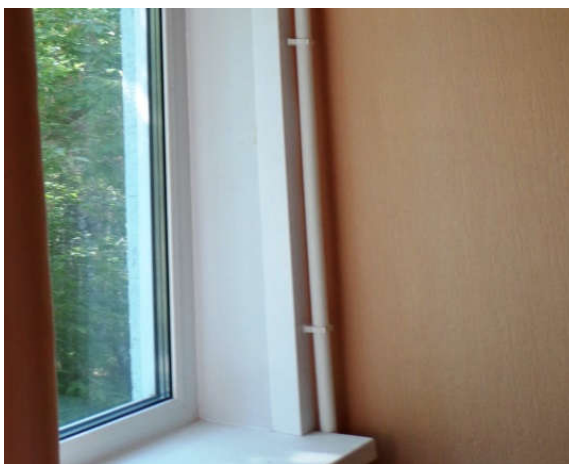
№318 стояк отопления прикреплен к пластиковому уголку оформления окна

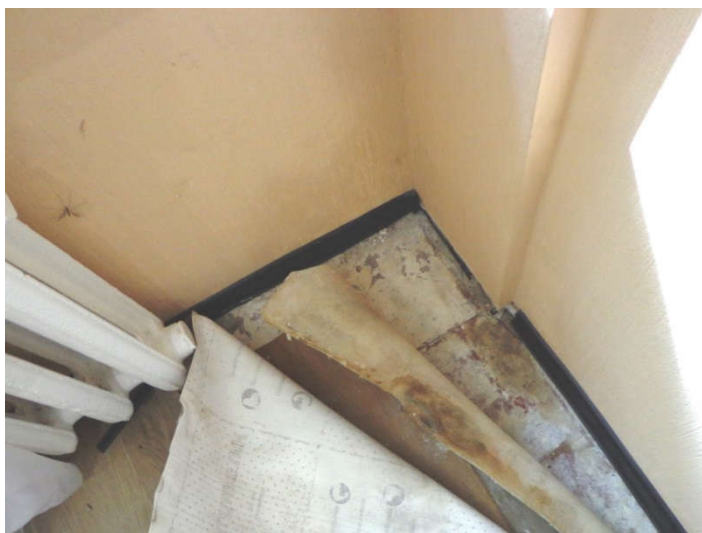
№230-232 не убран старый линолеум

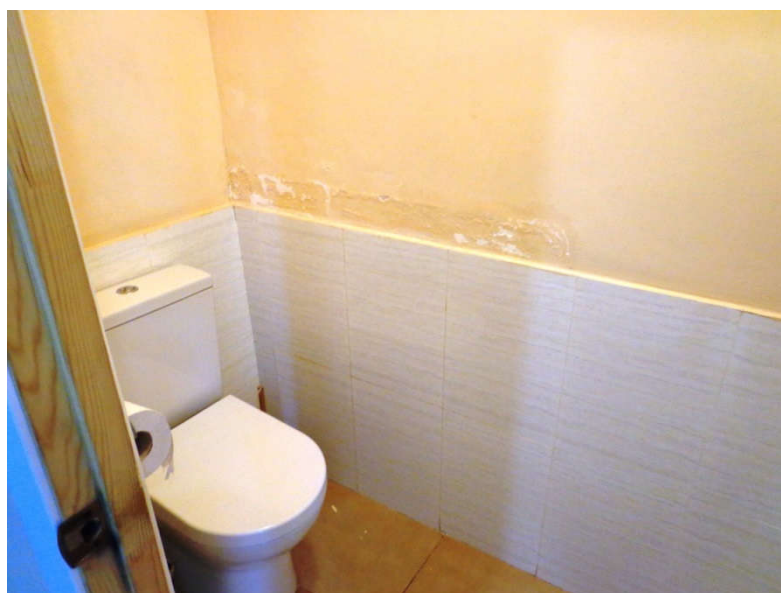
С/у 2 этаж намокание стены

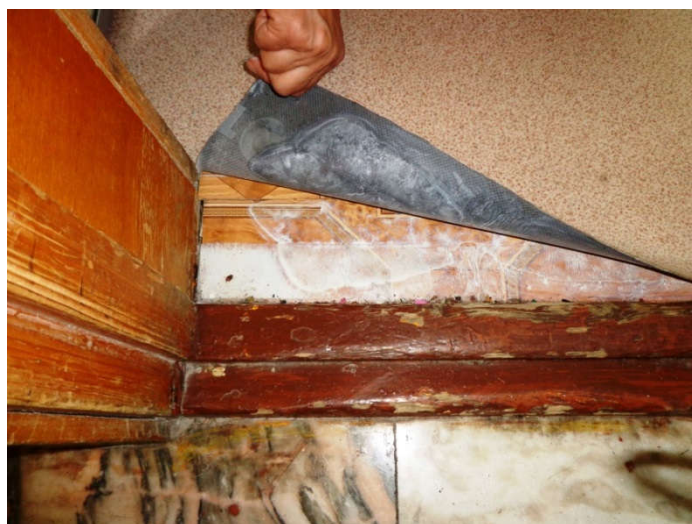
№101 не убран старый линолеум

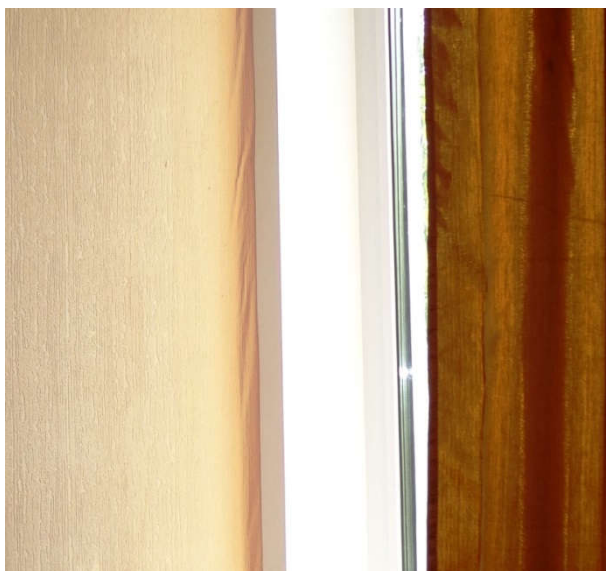
Некачественная наклейка обоев (морщины)

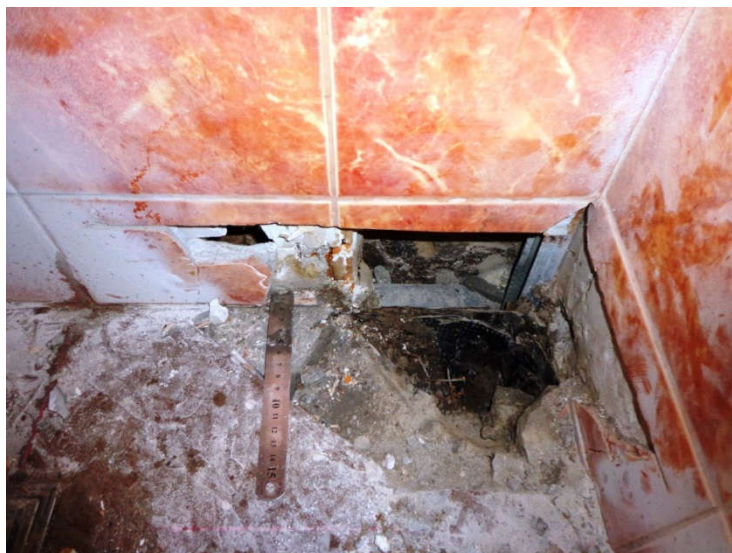
№230-232, душ, отсутствие гидроизоляции, замачивание и разрушение стен

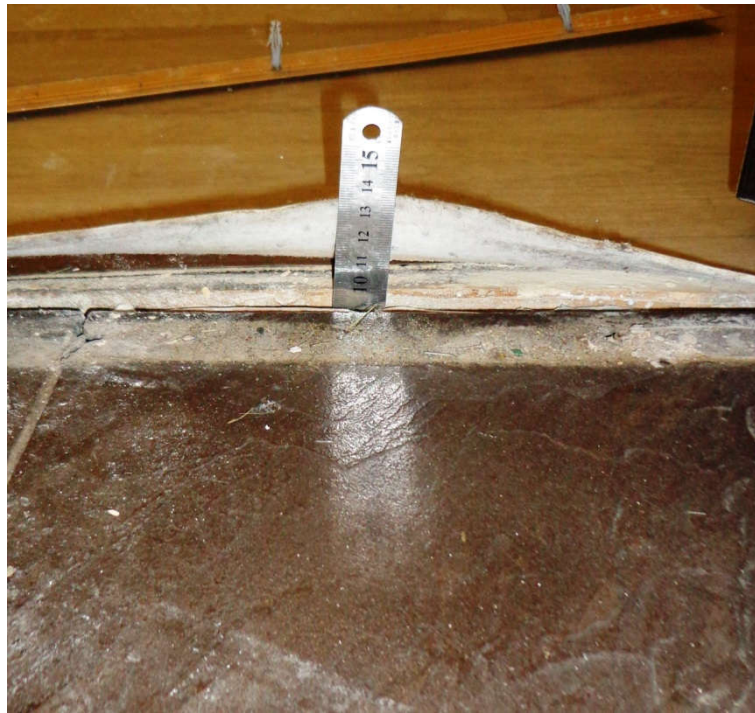
№230-232 коридор/комната толщина стяжки с керамогранитом 90 мм

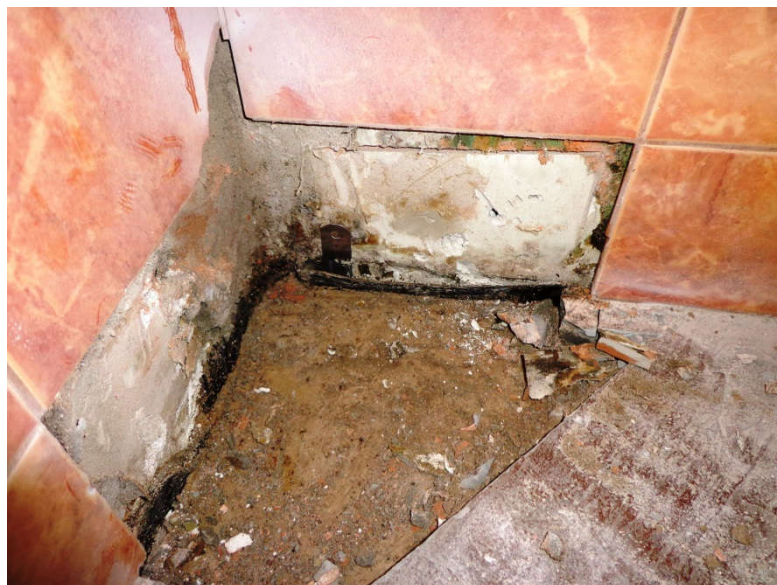
№138-140 отсутствие гидроизоляции, замачивание и разрушение стен

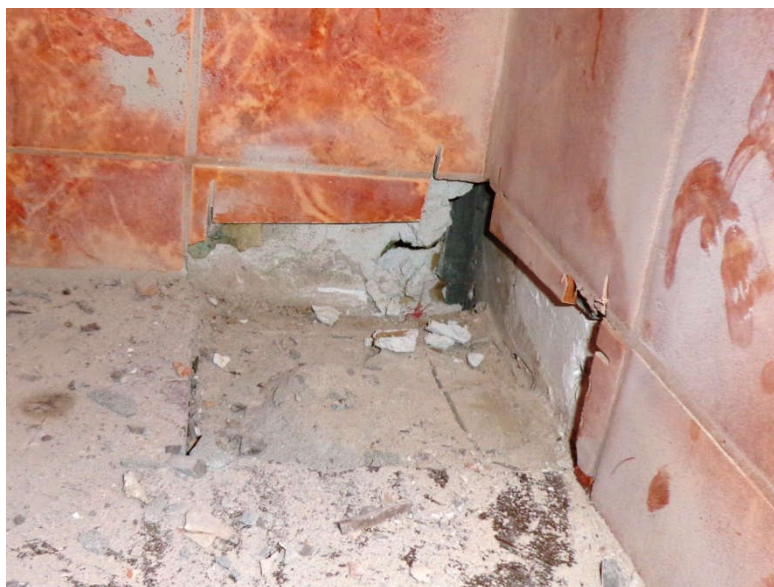
№ 328 отсутствие гидроизоляции, замачивание и разрушение стен

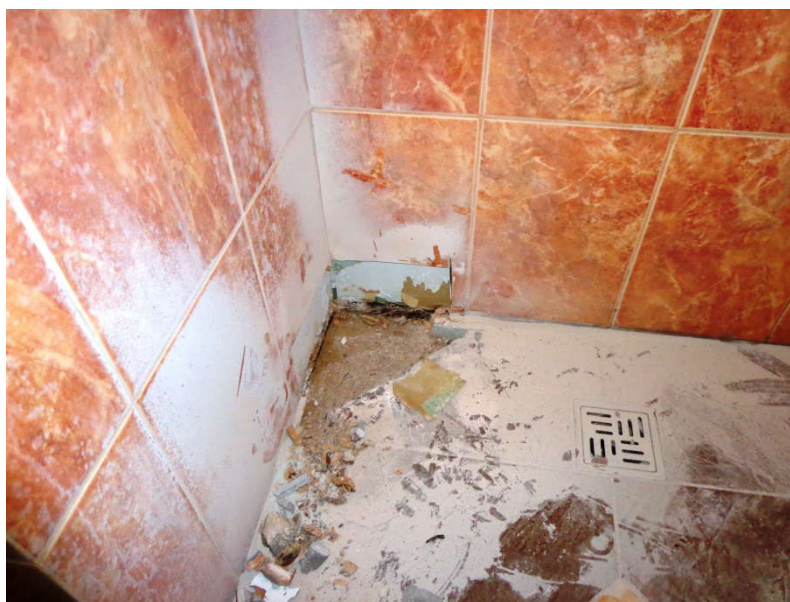
№212 отсутствие гидроизоляции, замачивание и разрушение стен

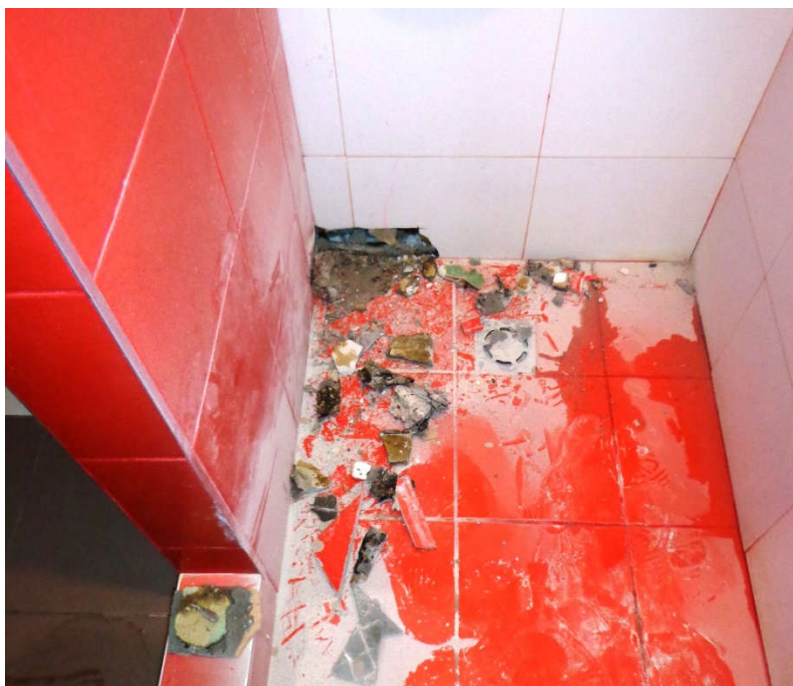
№314-316 отсутствие гидроизоляции, замачивание и разрушение стен
