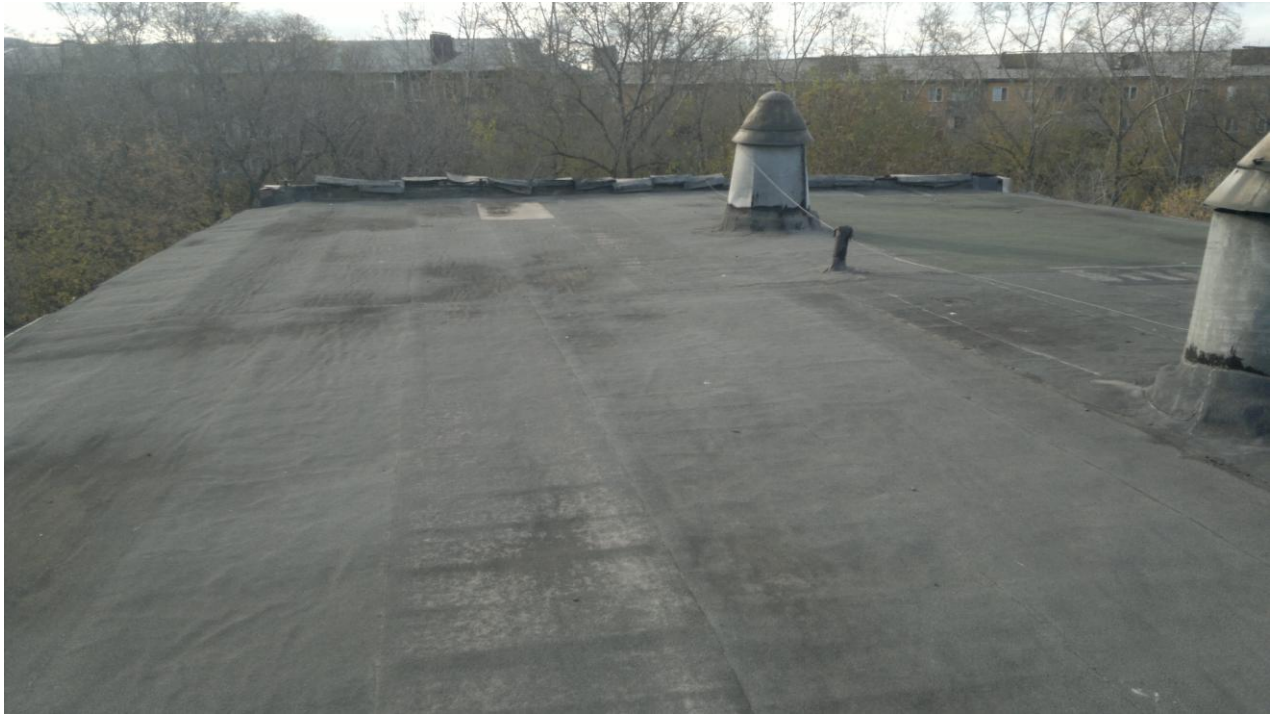
Фото 1. Многочисленные следы застоя атмосферных вод, провалов стяжки.

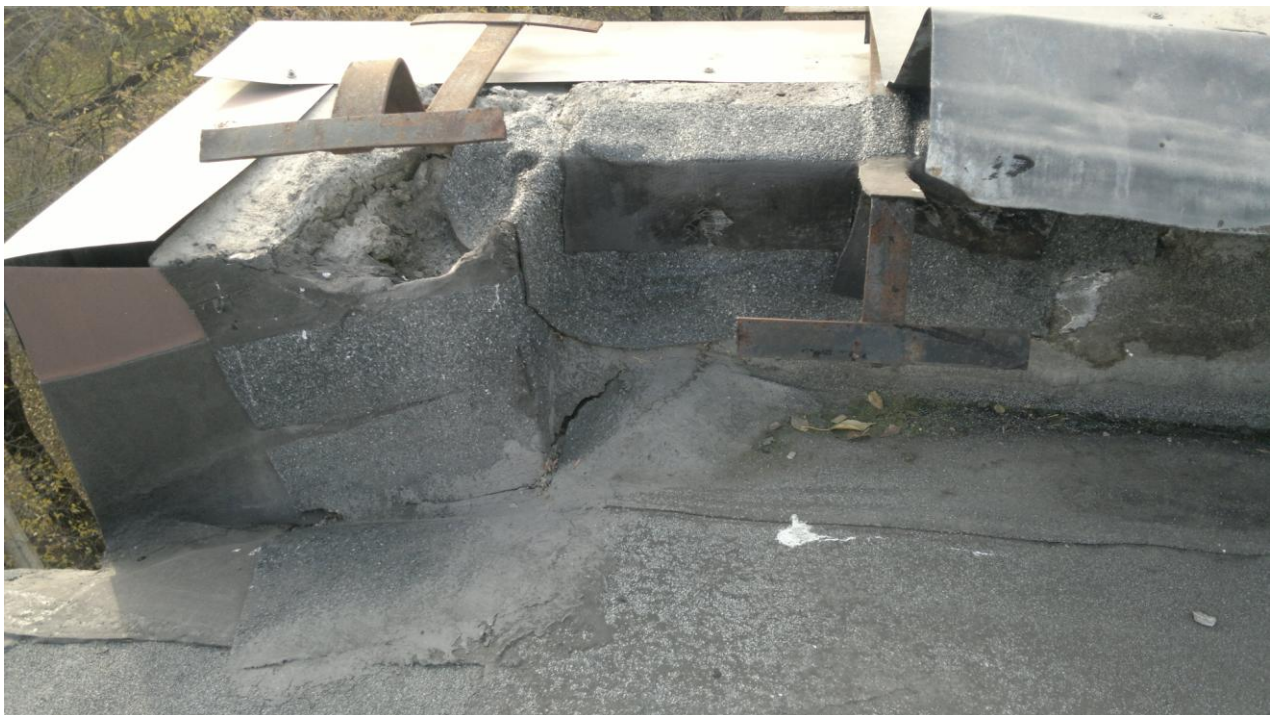
Фото 2. Негерметичное примыкание рулонного ковра к парапету, разрыв ковра, отсутствие защитного фартука, деформированы стальные детали крепления фартуков к парапету.

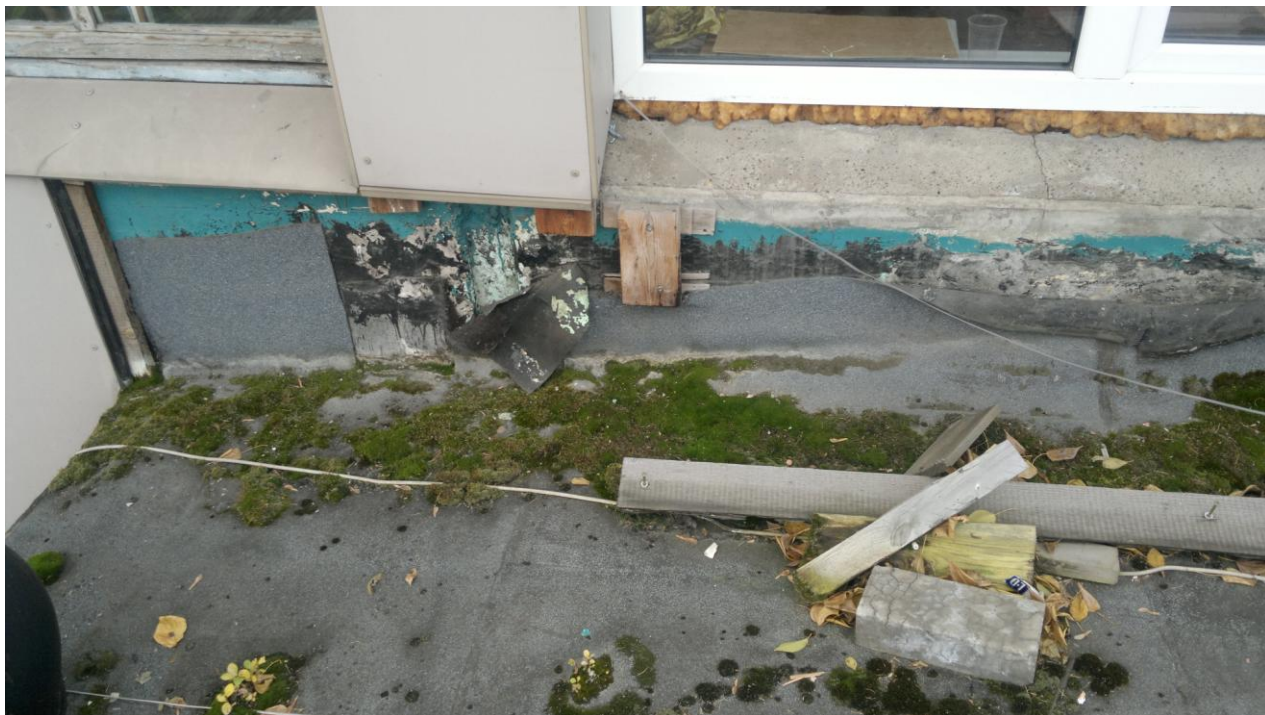
Фото 3. Поросли мха, негерметичное примыкание рулонного ковра к стене здания в осях 3/Е-И.

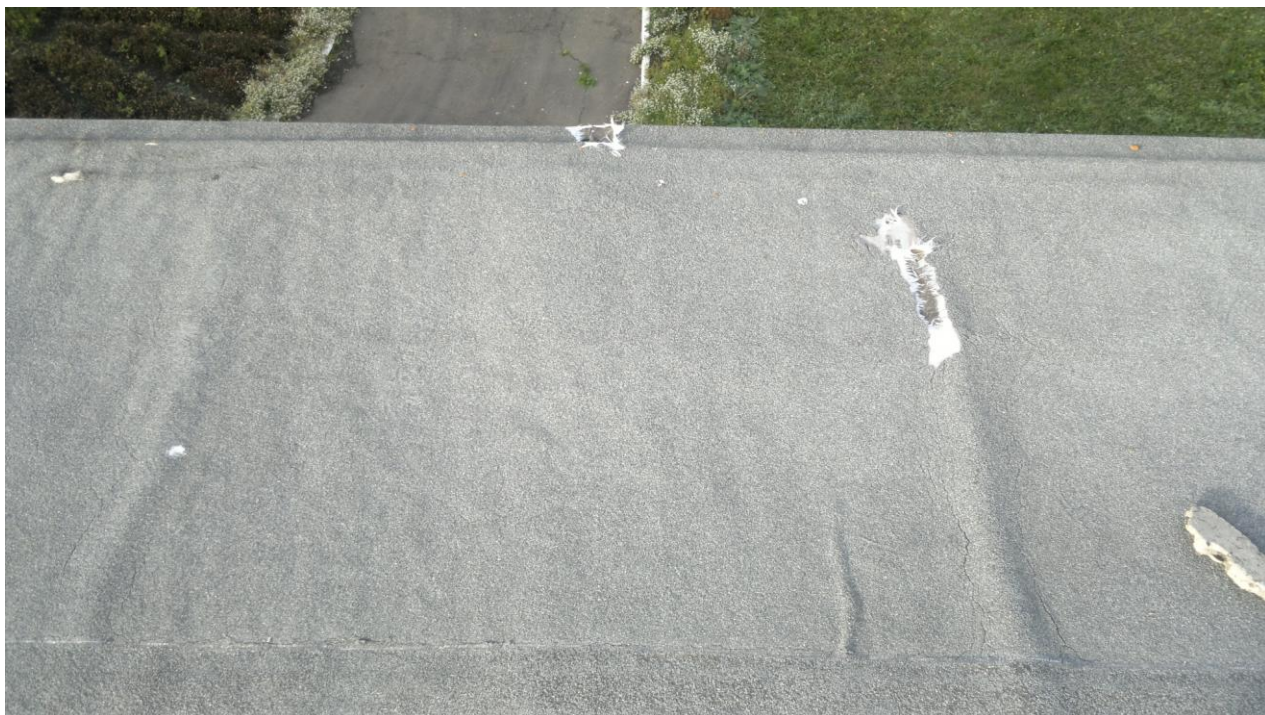
Фото 4. Протертости рулонного ковра.

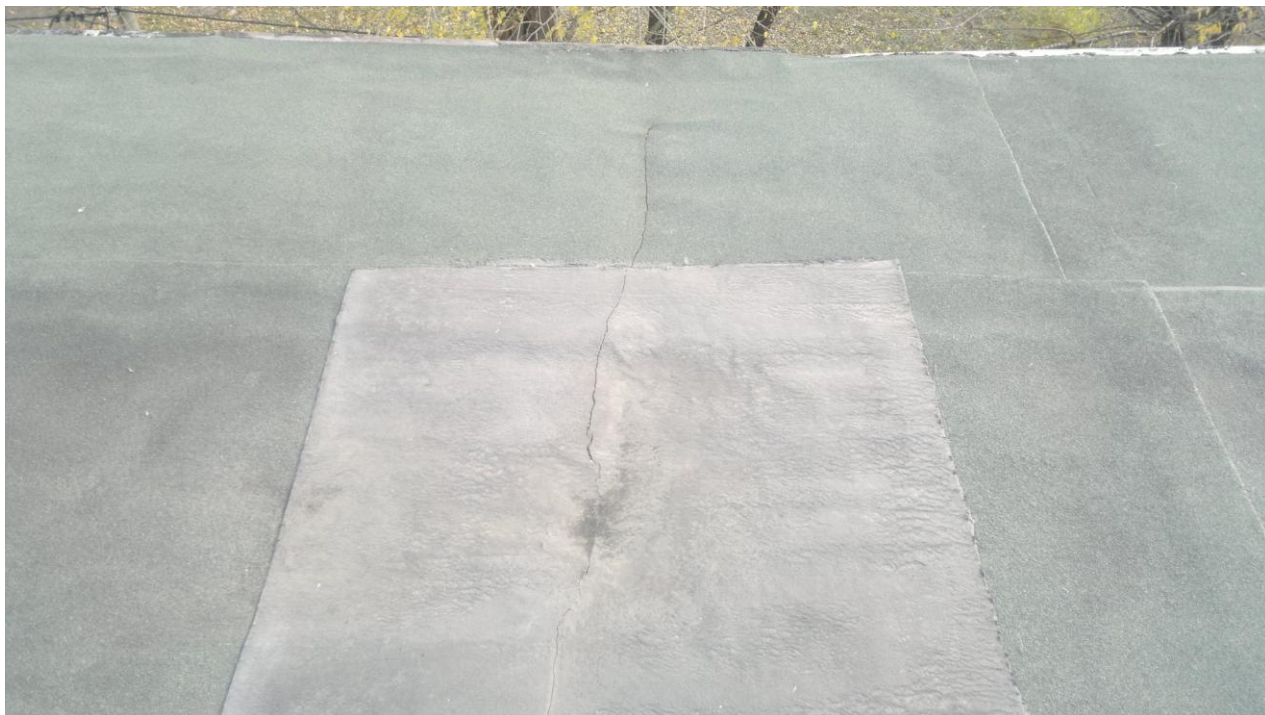
Фото 5. Разрыв, следы ремонта рулонного ковра.

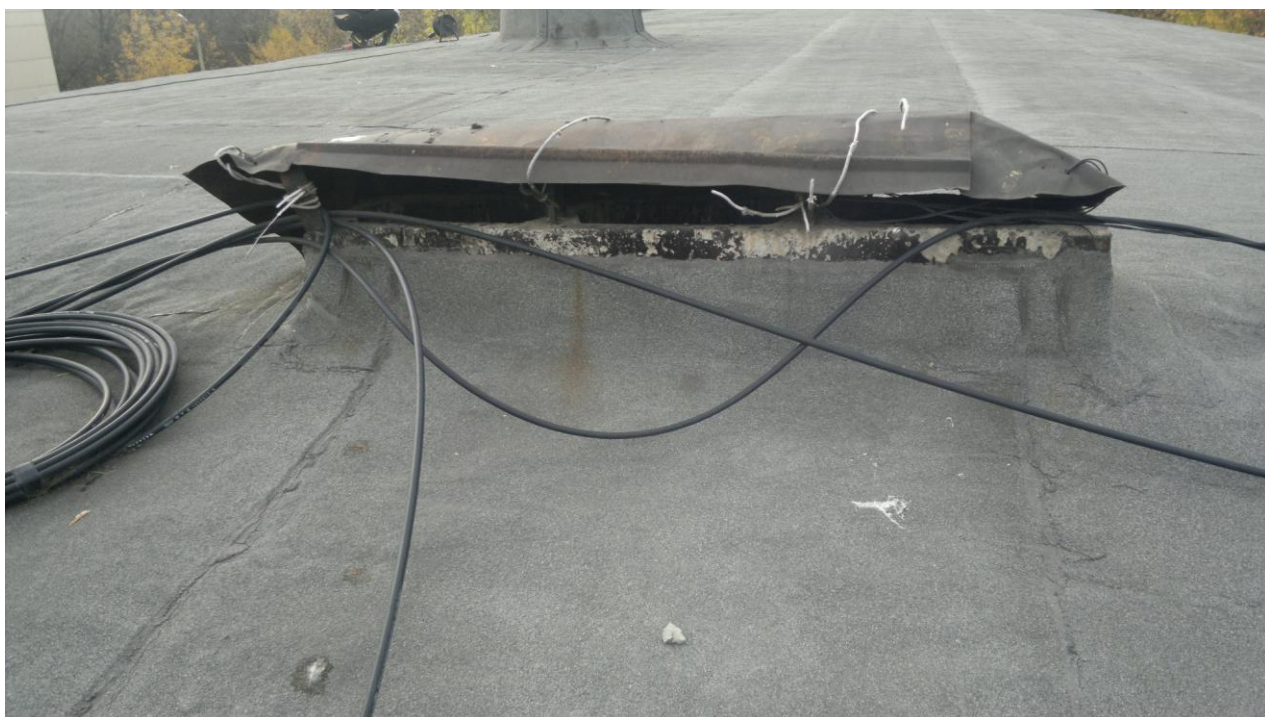
Фото 6. Зонт вентиля деформирован, выпуск шахты выведен на 0,13м за пределы кровли.

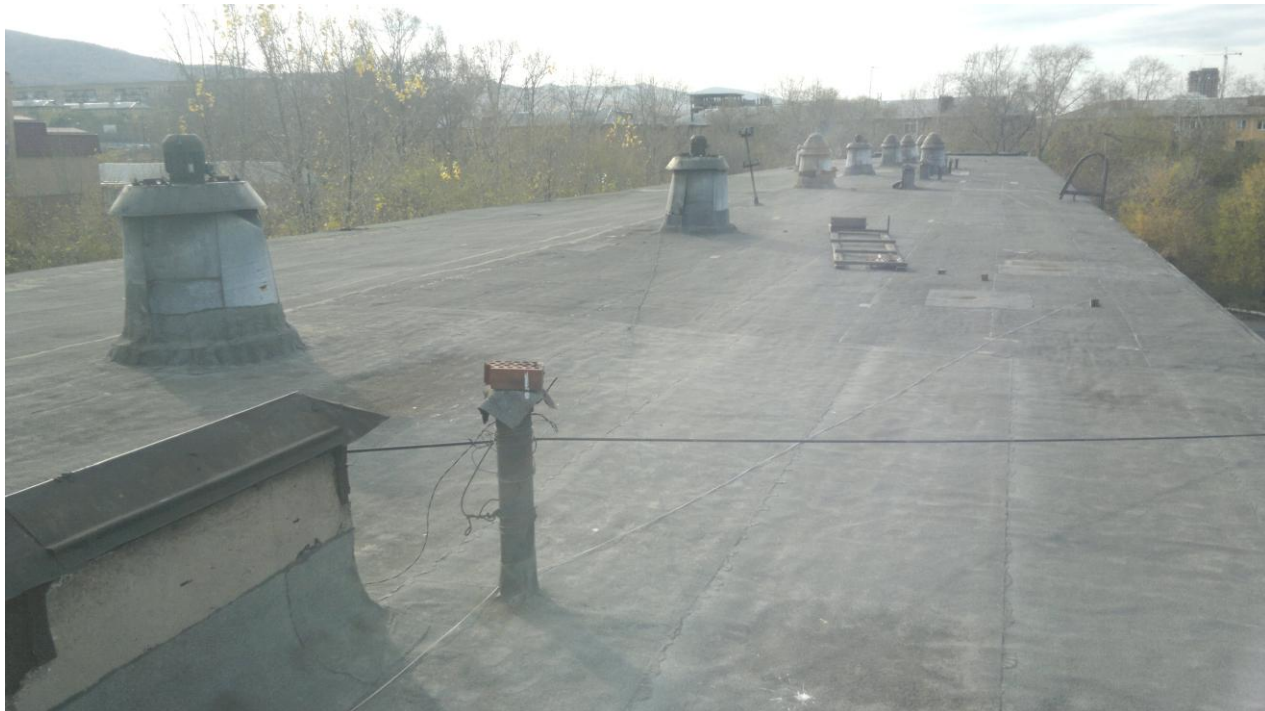
Фото 7. Отсутствуют защитные колпаки над отдельными вентиляционными установками.

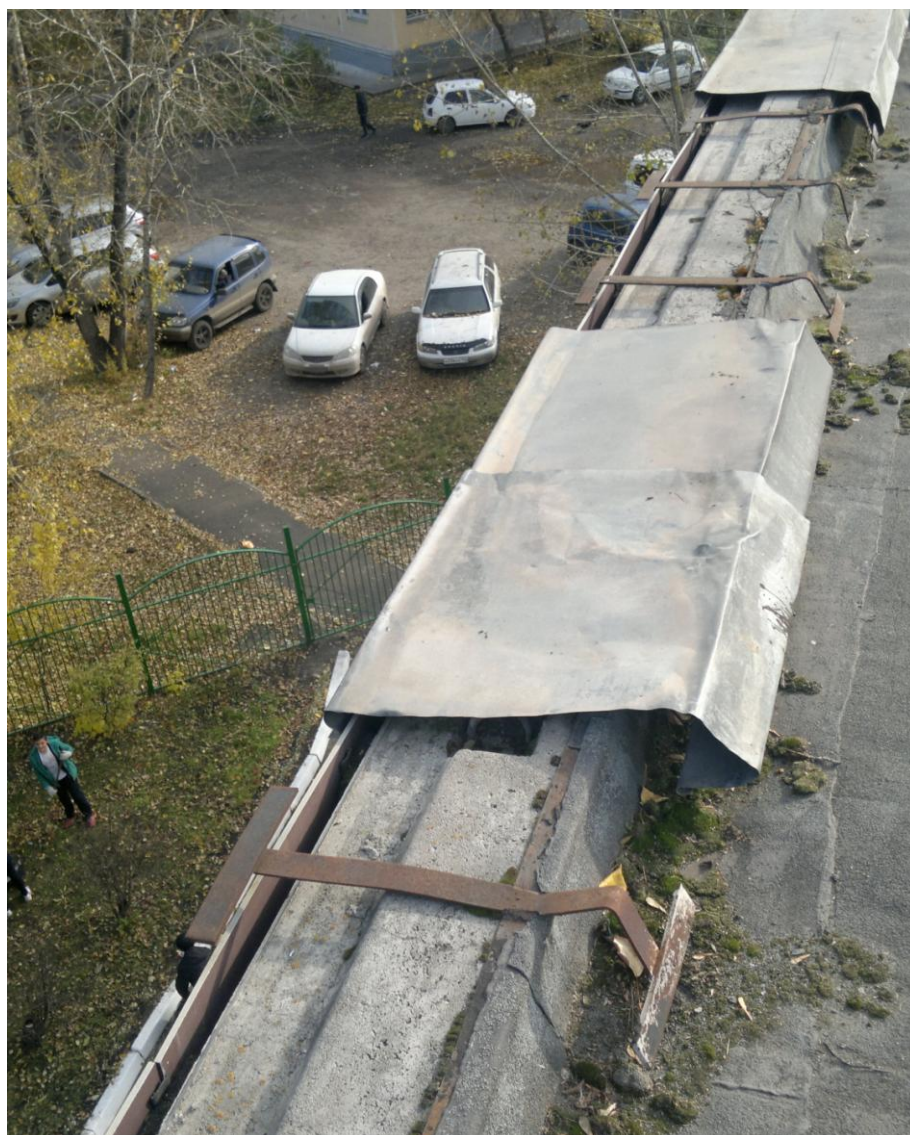
Фото 8. Отсутствуют стальные защитные фартуки, деформированы стальные детали крепления фартуков к парапетам.

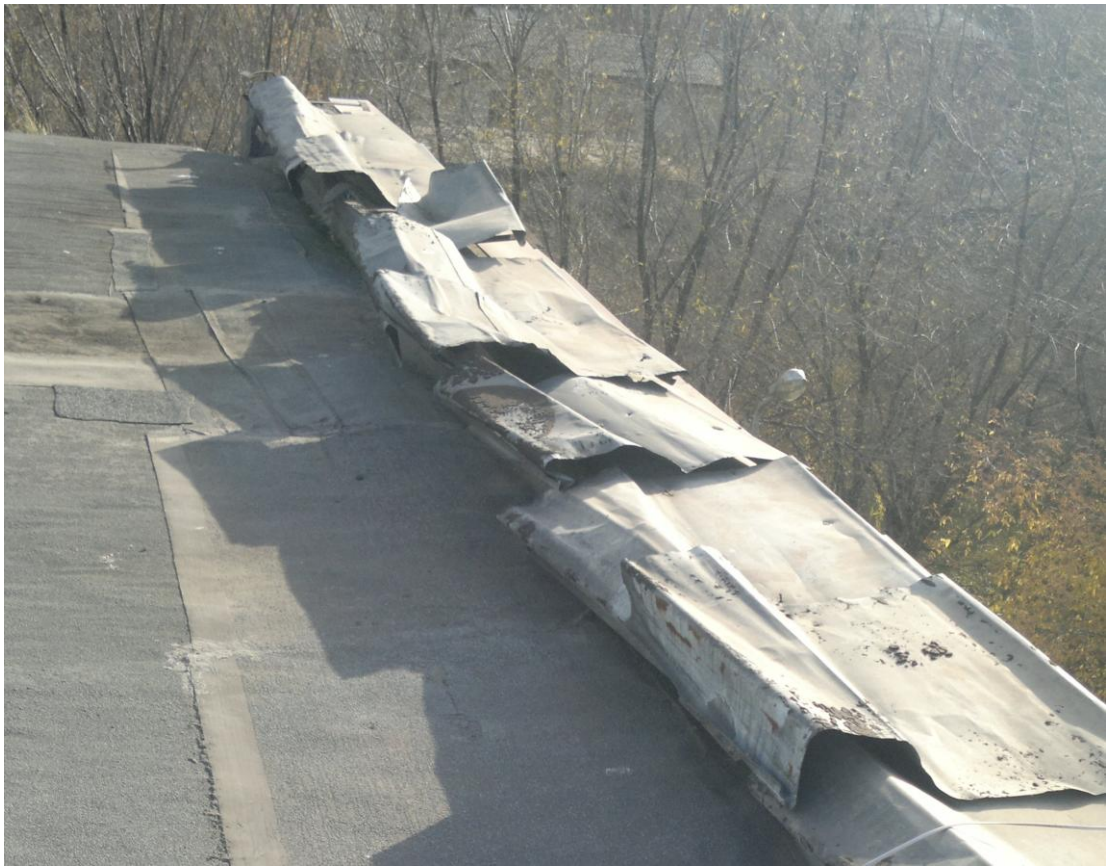
Фото 9. Сильно деформированы стальные защитные фартуки.

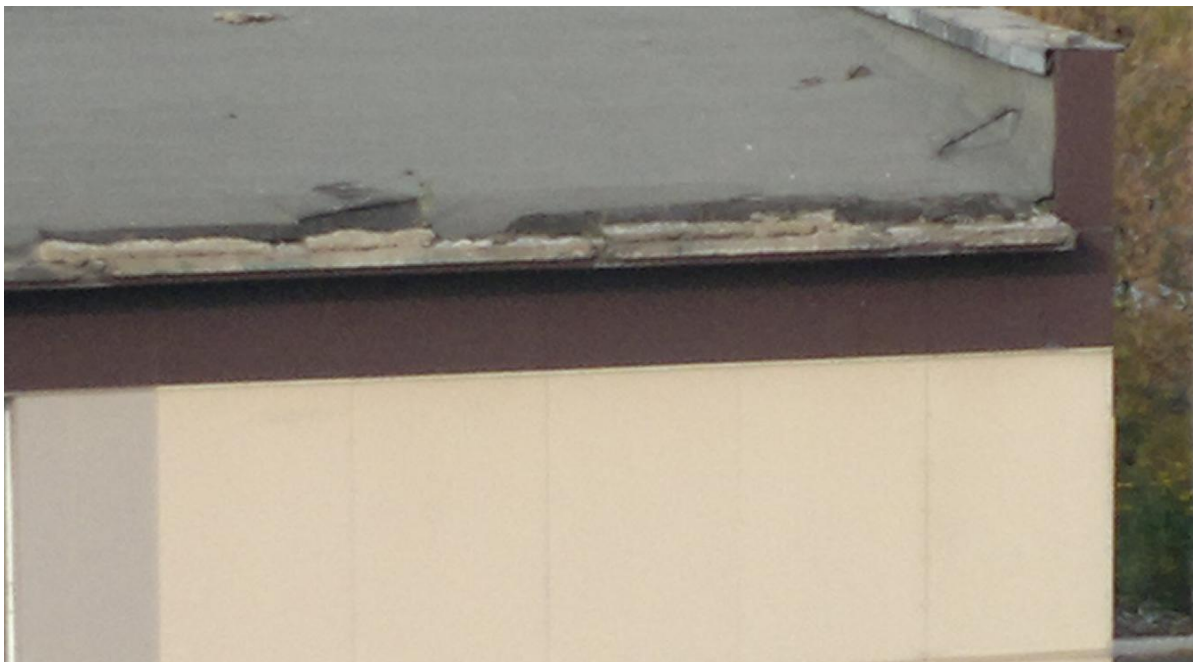
Фото 10. Разрушение рулонного ковра в карнизной части.

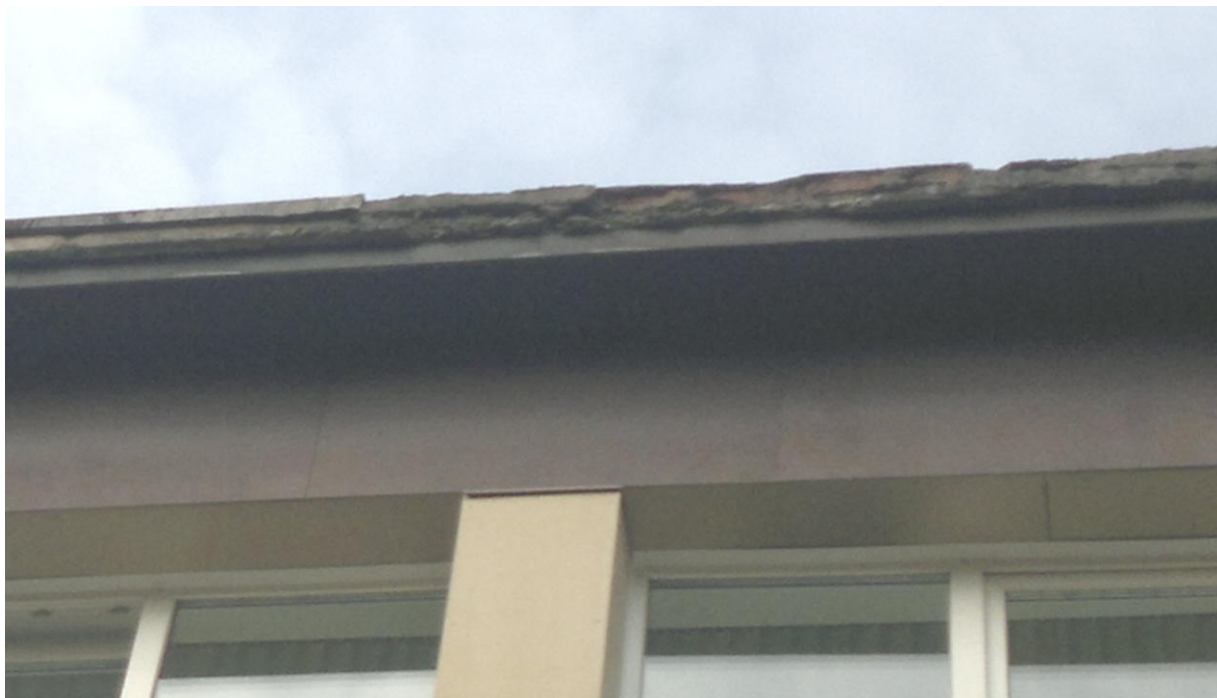
Фото 11. Морозное разрушение защитного слоя бетона карнизных плит.

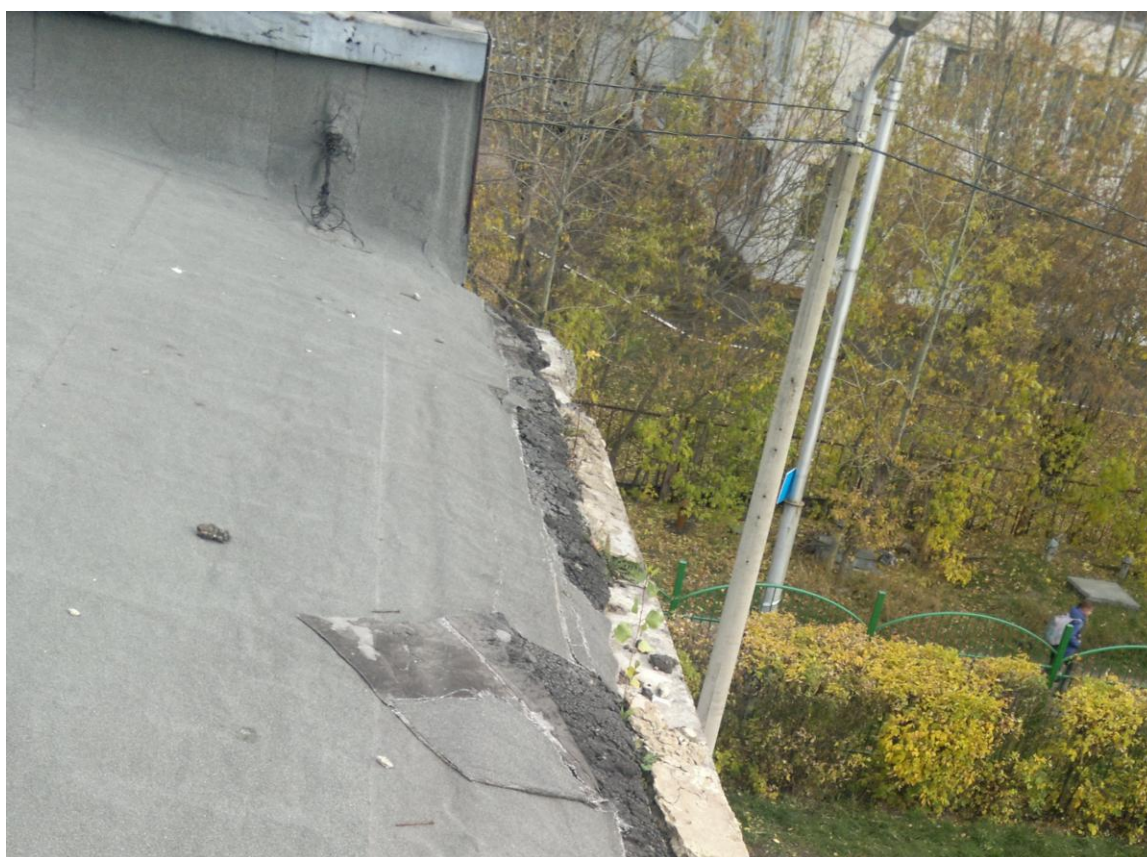
Фото 12. Отсутствие стальных защитных фартуков карниза.

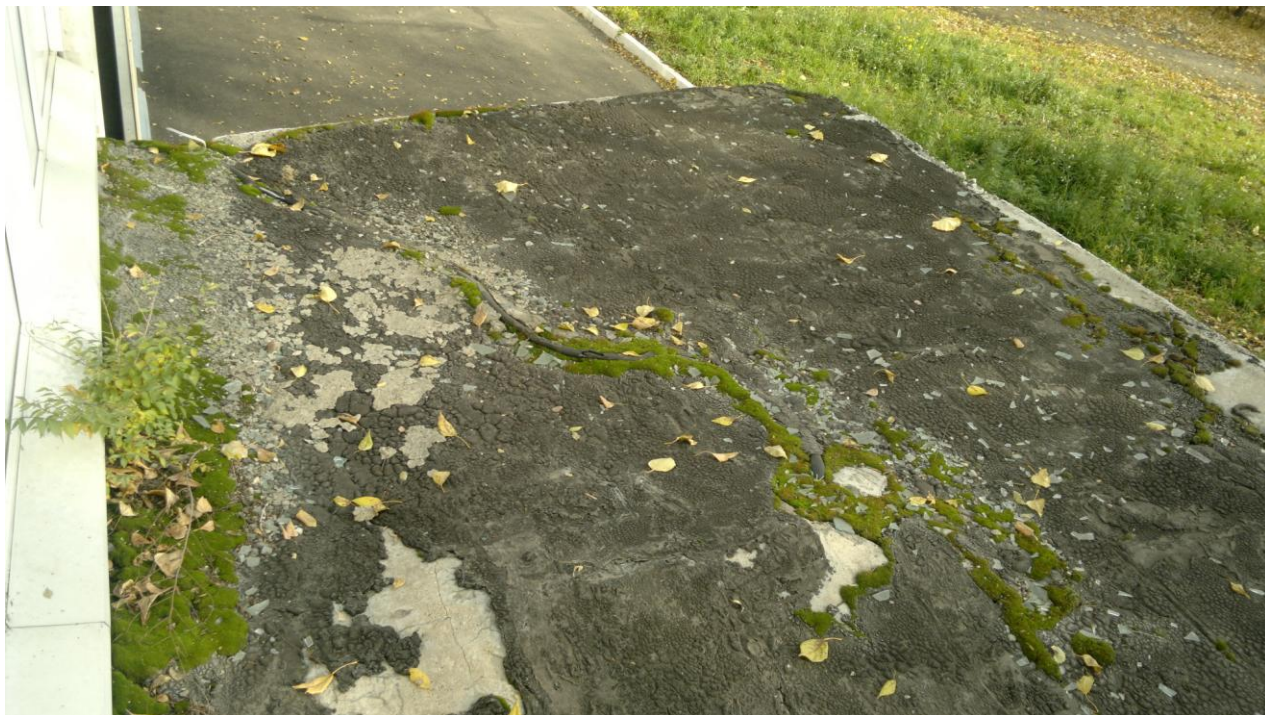
Фото 15. Полное разрушение рулонного ковра кровли козырька по оси 1.

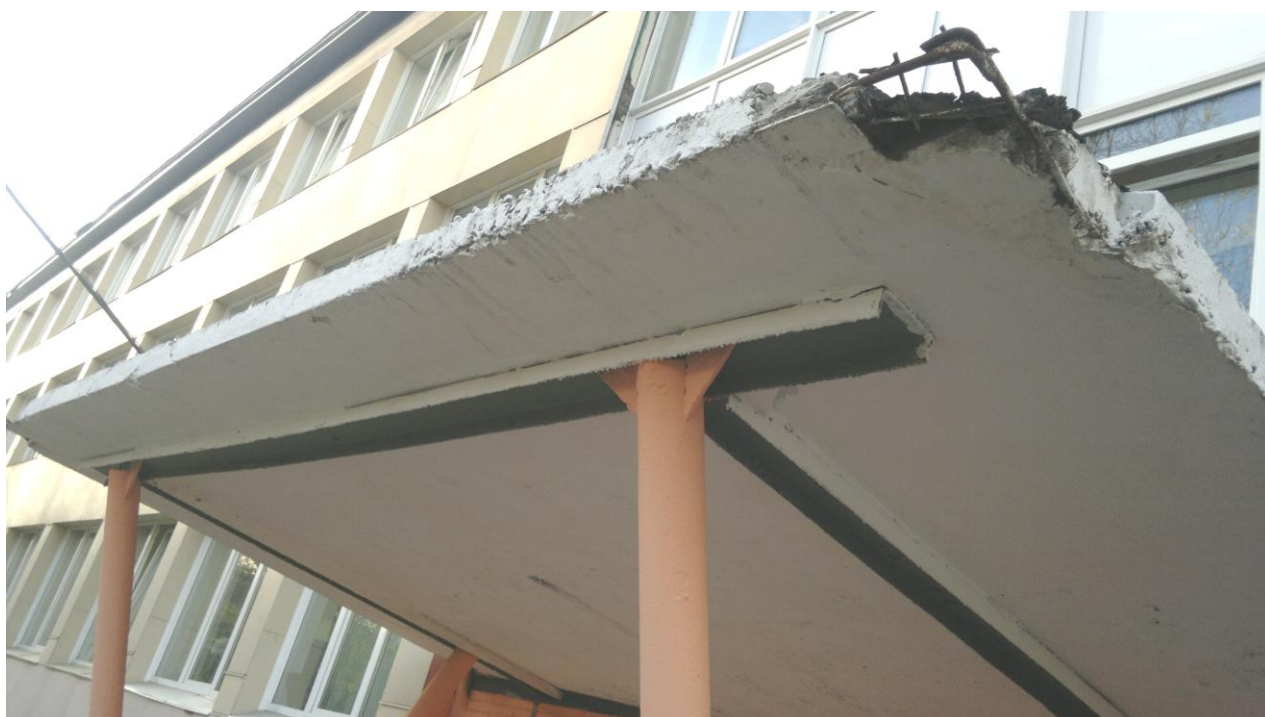
Фото 16. Разрушение защитного слоя бетона козырька по оси 1.

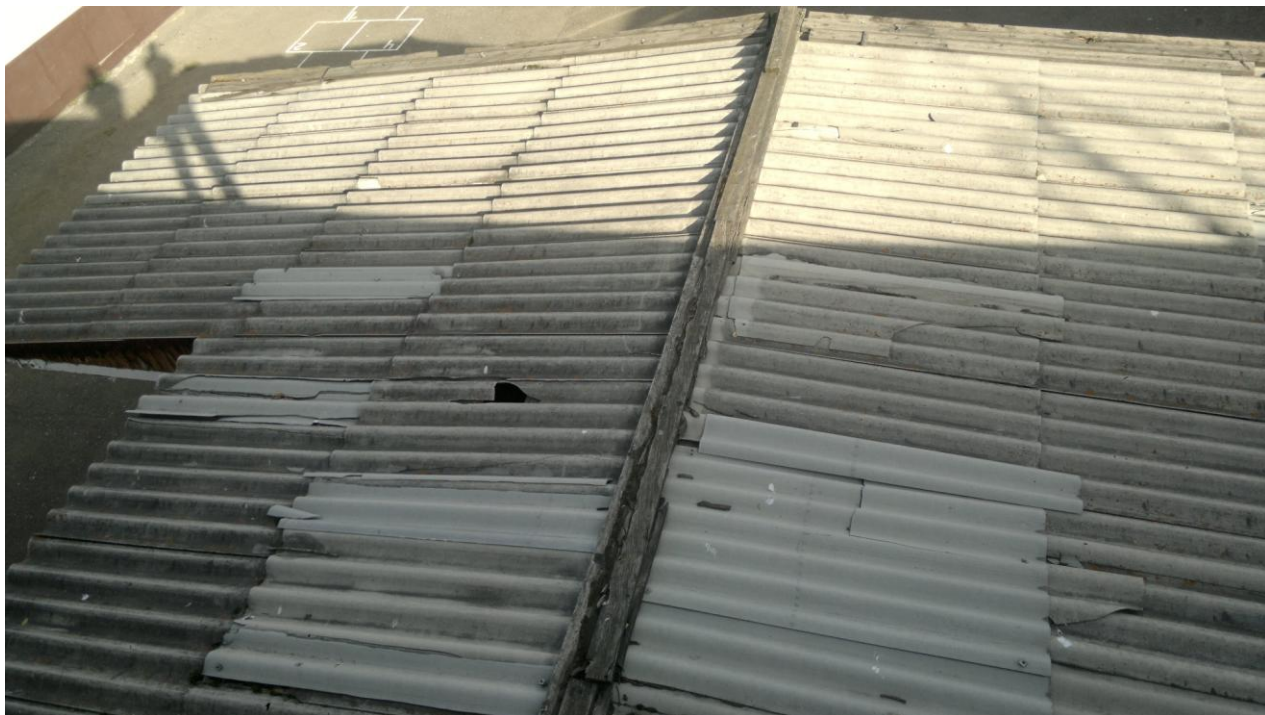
Фото 17. сколы, трещины, значительный физический износ волнистых асбестоцементных листов кровли козырька по оси Е.
